Eine Zierde für den Magdeburger Dom

Kreuzblume wieder zurück auf dem Giebel des Nordquerhauses

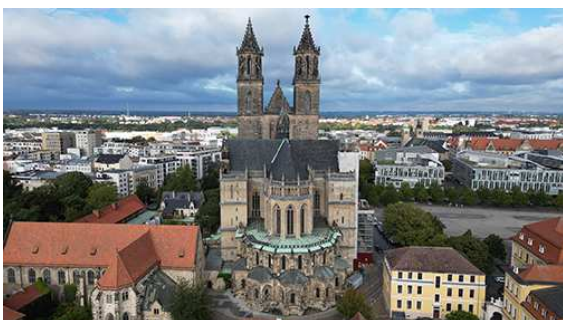
Blick auf den Ostchor mit Gerüst am Nordquerhaus.

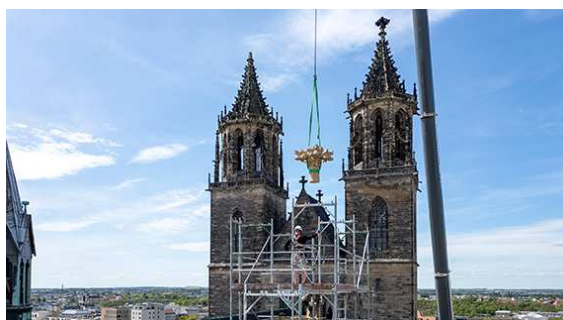
Ein Teil der Kreuzblume wird aufgesetzt.

Der Kran vor dem Magdeburger Dom auf der dem Domplatz zugewandten Seite war in den vergangenen zwei Wochen vielen Passanten aufgefallen. Während das Baugerüst nun schon länger vor dem Nordquerhaus der Kathedrale steht, kam der Kran eigens für die Montage einiger schwerer Architekturteile – und zwar ganz oben in 47 m Höhe. Die doppelte Kreuzblume wurde wieder auf dem Giebel des Nordquerhauses aufgesetzt. Die Aktion war Teil der Sanierungsarbeiten, die die Kulturstiftung Sachsen-Anhalt als Eigentümerin des Baudenkmals zurzeit in diesem Bereich durchführt. „Die Kreuzblume, die während des vergangenen Jahres in einer Steinmetzwerkstatt teils restauriert, teils erneuert wurde, ziert nun wieder in voller Pracht den Giebel“, freut sich Ralf Lindemann, Baudirektor der Kulturstiftung Sachsen-Anhalt, „die Montage eines solchen freistehenden Architekturteils in luftiger Höhe ist immer eine spannende Sache, hinzu kam hier noch windiges Wetter. Ich bin froh, dass alles gut gegangen ist und die Kreuzblume nun wieder an Ort und Stelle ist.“ Der obere Teil und der Fuß der Kreuzblume wurden erneuert, da sie für eine Restaurierung zu stark geschädigt waren. Der große, mittlere Teil konnte erhalten werden. Insgesamt erfolgte eine statische Stabilisierung der Bekrönung. Die Kreuzblume wurde zuletzt 1915 instandgesetzt.

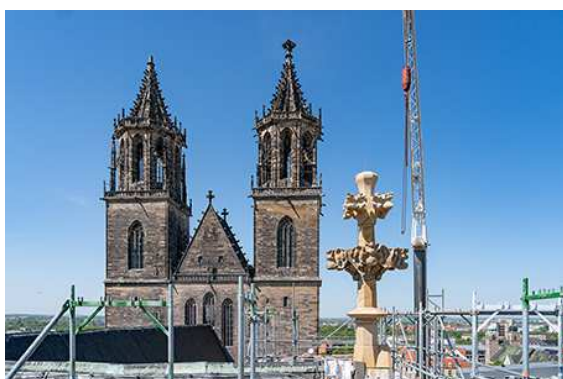
Die wiederhergestellte doppelte Kreuzblume.
